## TRANSPORTLĪDZEKĻA VĒRTĪBAS NOTEIKŠANAS AKTS Nr.15-34

Apskates/vērtēšanas datums: 11.12.2015/12.12.2015

Reģistrācijas Nr.	ER1186	Motora tilpums (cm3)	2148
Marka, modelis	MERCEDES BENZ VITO 108	Dzinēja jauda, kW	60
Pirmā reģistrācija	16.12.2002	Degvielas tips	dīzeļdegviela
Šasijas Nr.	WDF63819413499628	Krāsa	zila
Reģ.apliecības Nr.	AF1053343	Nobraukums, km	338559
Transportlīdzekļa tips	vieglais pasažieru	Tehniskā apskate	14.12.2015
Virsbūves tips	mikroautobuss	Durvju skaits	4

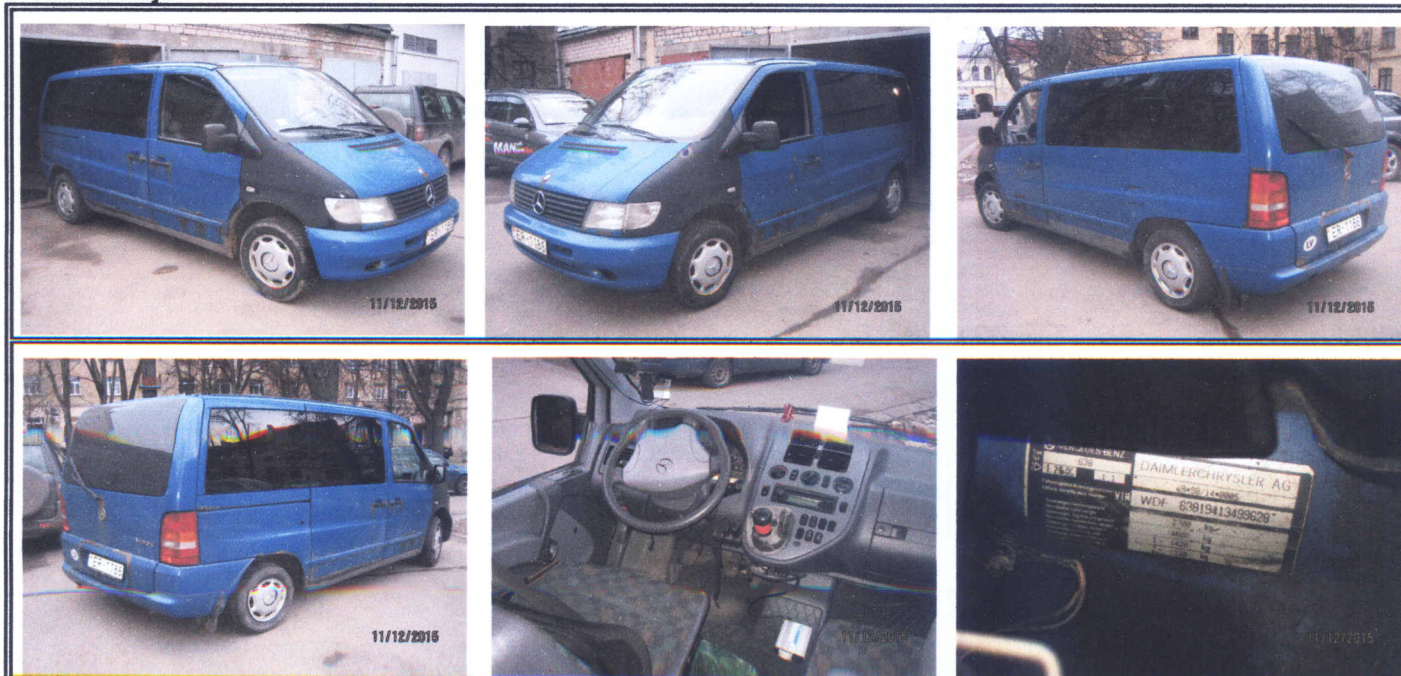
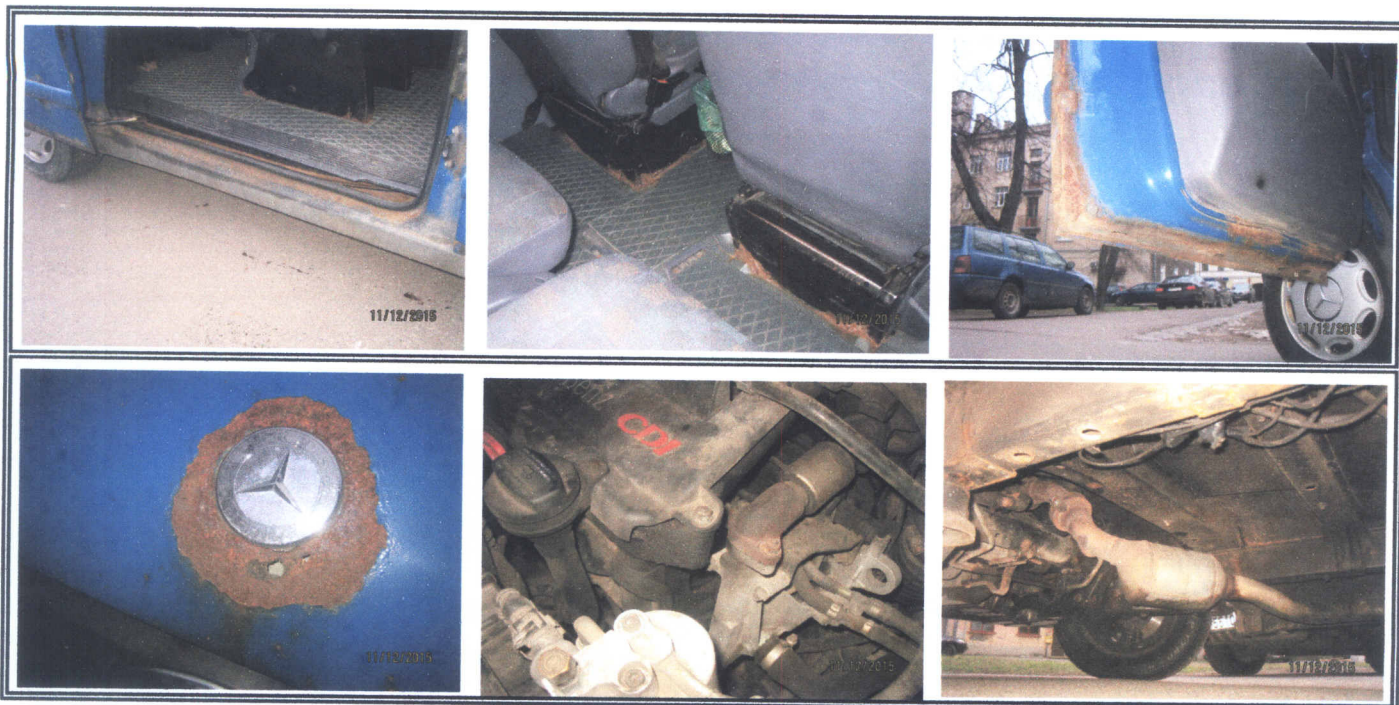
Vērtību paaugstinoši faktori	
Vērtību pazeminoši faktori	1. Virsbūvei (riteņu arkas, grīda, sliekšņi, nesošais rāmis, jumts) dziļā korozija
	2. Virsbūves paneļiem (durvīm, motora pārsegam, bagāžnieka vākam) caurejošā korozija – nepieciešama maiņa
	3. Pr. un aizm. buferim deformācijas, plaisas un skrambas.
	4. Izplūdes sistēmai dziļā korozija
	5. Lab. un kr. atpakaļskata spogulim skrambas un nedarbojas el. regulēšana
	6. Pr. un aizm. piekares elementiem korozija
	7. Motoram konstatēta eļļas un dzēšama šķidrums noplūde. Motors darbojas ar izteiktu metalisku skaņu. Iespējami slēptie bojājumi.
	8. Sēdekļu stiprinājumi, kronšteini sabojāti ar dziļu koroziju – nepieciešama maiņa
	9. Sabojāts salona griestu apšuvums, kā arī vietām bojāti salona plastmasas apdares elementi
	10. Riepu protektora nolietojums 90% (bīstamas plaisas)

### Transportlīdzekļa remonts nav ekonomiski pamatots.
